# Referat fra befaring i forbindelse med vannmiljøtiltak i Manndalselva, Kåfjord

**Dato 27. Mai 2021**

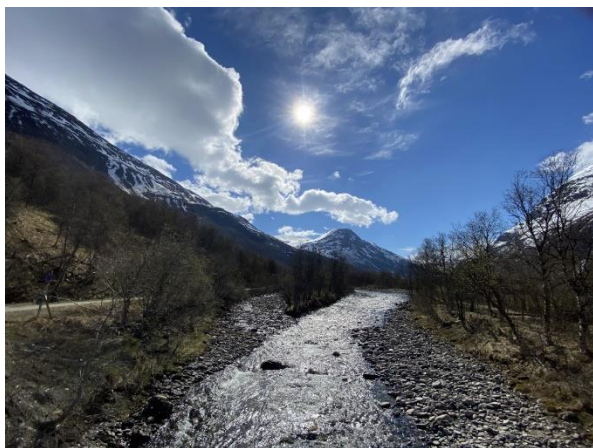
MJFF ønsker blant annet å jobbe for å gjenåpne en del av de gamle elveløpene fra Banol bru og ned til Øverfossen. Elvestrekket ovenfor Banol bru har bedre forhold og MJFF ønsker å få fisken til å gå lengre opp i disse områdene, men det krever at det gjøres tiltak i den kanaliserte delen fra Banol Bru og ned til Øverfossen. Det er et prioritert område hvor omtrent 80% er sterkt berørt av kanalisering, spesielt de første 3 km i luftlinje fra Banol bru og ned til Kjerringdalsbrua er sterkt prioritert da dette området er veldig kanalisert (figur 1)

Figur 2. Ovenfor Banol bru. Bedre forhold i øvre del.

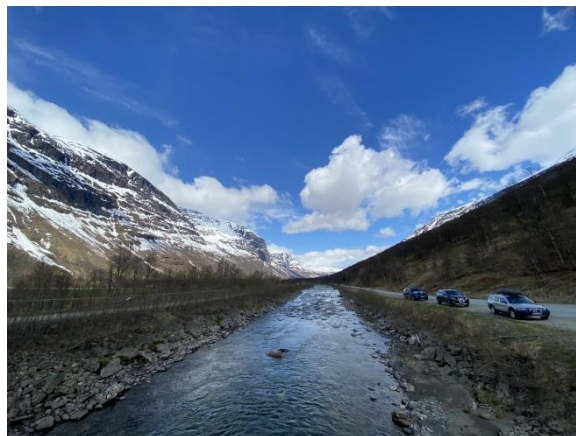
Figur 3. Nedfor Banol bru, sterkt kanalisert.

I MJFF sitt forprosjekt står det «MJFF ønsker at NVE på best mulig måte skal prøve å gjenskape gyteområder for artene som naturlig befinner seg i vassdraget ved at deler av tidligere elveløp gjenåpnes helt eller delvis..Det bør bygges flere terskler og kunstige øyer for å senke hastigheten på vannet og dermed danne flere gyte og beiteområder...»

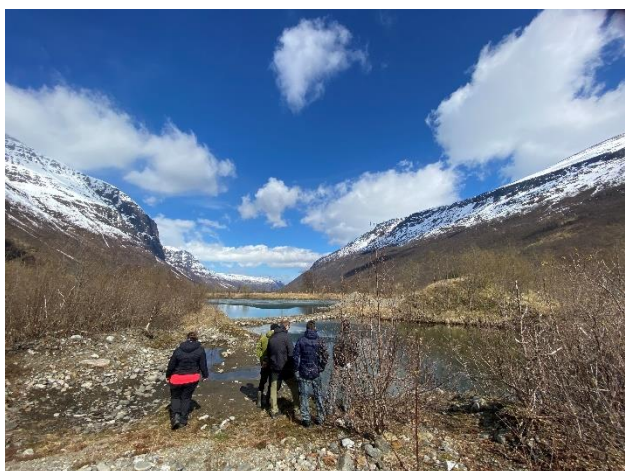
Det er også ønske om å modifisere innløp ved punkt 3 og utløp ved punkt 4 (figur 6 og 7), slik at fisk kan gå inn og ut av dette vannsystemet via dammen (figur 5).

*Figur 5. Viser den store dammen mellom innløp og utløp (punkt 3 og 4).*

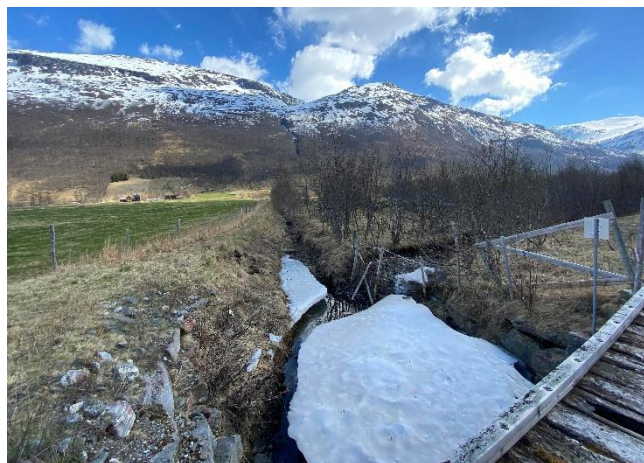
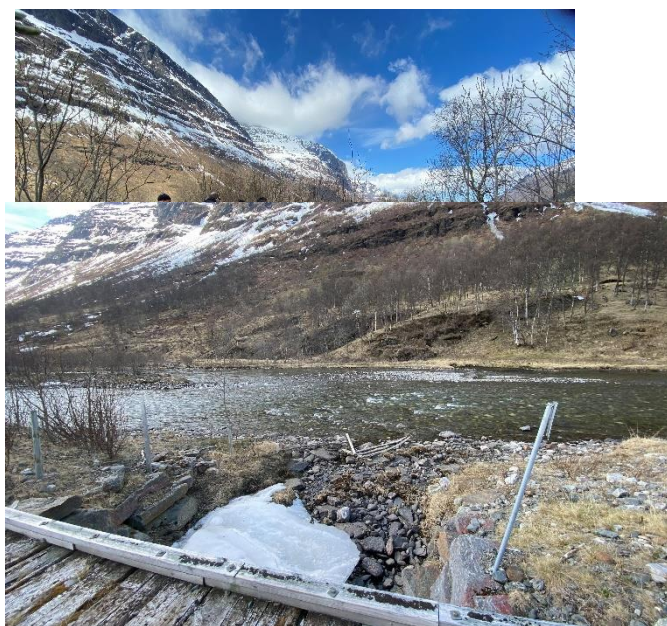
Figur 6 og 7. Viser utløpet ved punkt 4.

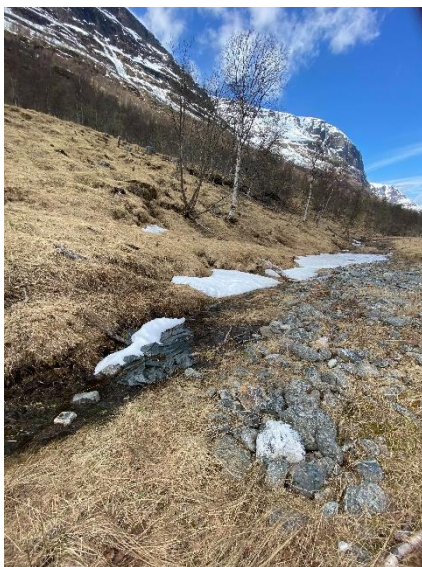
Under befaringen på vei ned fra Kjerringdalsbrua ble det på kartet diskutert for mulighetene for å åpne et gammelt elveløp ved brua (Figur 8). Elveløpet er ikke helt gjengrodd, og ved gjenåpning vil det kun erodere mot fjellet (figur 9). De fjernede massene fra gjenåpningen vil være vasket og kan brukes til andre biotopiltak. Den gjenåpnede bekken vil kunne få tilsig fra fjellet, men krever også hevelse av vannspeilet fra hovedelva for å få gjennomstrømming. Tiltaket trenger tillatelse fra grunneier.

Figur 9. Sideløp som ønskes åpnet.

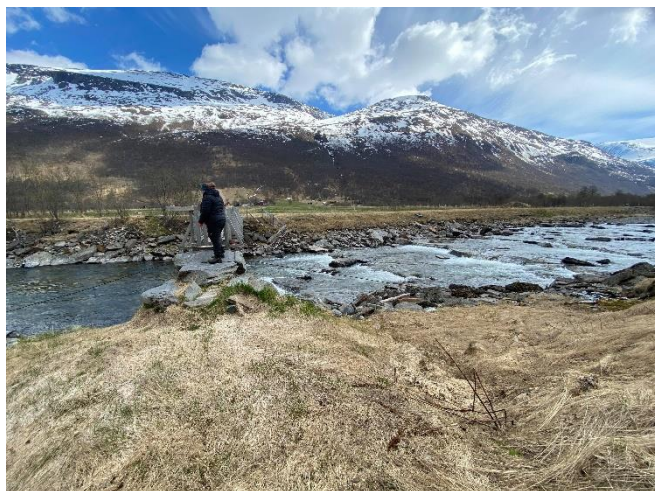
Under befaringen blir det også diskutert om tersklene som er lagt over brua for å danne stryk, er lagt alt for tett og homogent sideveis slik at strømmen ikke får tydelige føringer for fisken (figur 10). Det blir heller ingen tydelige kulper mellom tersklene annet enn det som er rett nedfor brua.

Figur 10. Bro med terskler på oversiden.

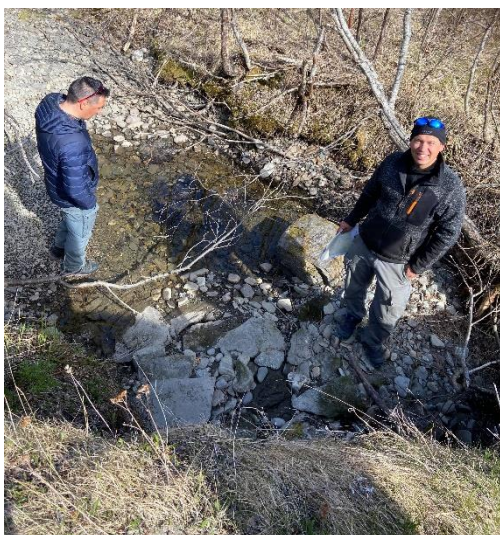
Her gjør dårlig vannføring at fisk og yngel blir fanget i små tørket dammer som tilhører et eldre bekkeløp. Se figur 12. Denne dammen henger i hop med resten av Niivefjelbmá men på grunn av lite gjennomstrømming blir fisken og yngelen innestengt og trolig til fare for inntørkning. Det blir på befaringen foreslått å evt stenge hele innløpet langs bekkeløpet, slik at yngel ikke går opp og blir fanget der (se figur 13), og heller satse på å få gjenåpnet og få vanngjennomstrømming i Njirranfielbmá.

Figur 12. Tørket dam tilhørende Niivefjelbmá øvre.

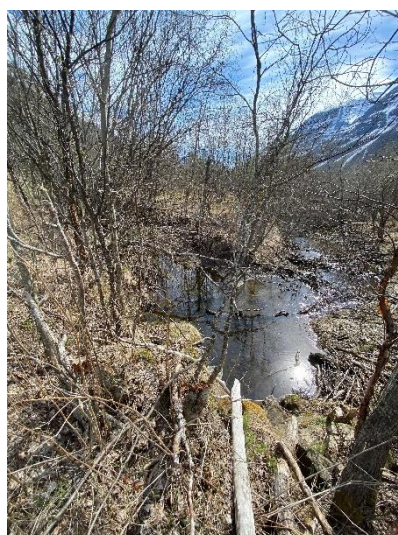
Figur 13. Niivefjelbmá nedre. Nesten ved utløpet

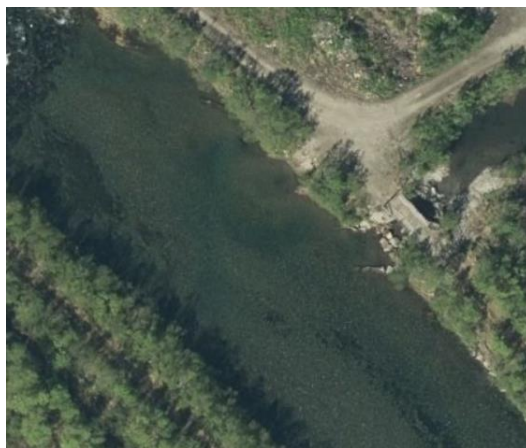
Innløpet ved punkt 10 bør senkes og optimaliseres for tilførsel til Guvtesjohka i Ravra, med utløp ved punkt 11. Her må innløpet begrenses på grunn av oversvømmelsesfare i bygninger like ved vannveien i flomtiden, det ble under befaringen diskutert om man skulle fjernet noen av denne steinen som begrenser innløpsmengden og den jevnlig tilstrømmingen (se figur X).

På vestsiden av innløpet har det blitt bygd en bro. Denne broen ble dessverre plassert feil da den skulle vært lengre ned, dette er ting som kan skje, men for kommende tiltak har man da erfaring som kan benyttes (for eksempel at lokalkjente kan bistå underveis i arbeidet for å sikre misforståelser). Her har de bygd innløpet til sidebekken 90 graders vinkel nedstrøms elva slik at lite vannføring strømmer til sideløpet (figur 15). Denne kan godt stenges, da den hører til med Niibefielbma (Stopp 6), som ønskes å stenges da det under flom går inn fisk der og dør når flommen går tilbake og elveleiet tørker ut.

Figur 14. Flyfoto over innløpet til Guvtesjohka.

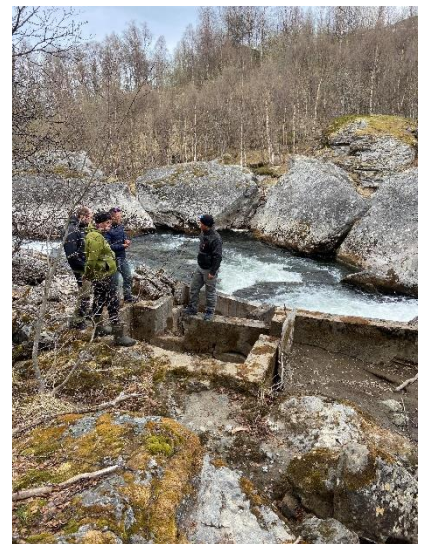
Figur 16. Trappas

Laksetrappa ved Øverfossen står også på planen for utbedring. Trappa i Øverfossen er i mye dårligere forfatning enn den nede ved Brufossen, noe som antas å medvirke passering av fisk. De store skadene på fisketrappa i Øverfossen tilsier at trappa i sin helhet trenger oppgradering.

Under befaringen ble det vist til tiltakene som Sintef i sin rapport fra 2018 har henvist til (figur 21). Her ble det vist til trappas inngang (figur 16) som ligger innunder fossen der det første spranget er for høyt og peker 90 grader ut i strømmen. Dette gjør også utløpet av trappa, noe som gjør det krevende for laksen å komme opp videre.

Tiltakene vil dermed bestå av å blant annet; renovere inngangen til trappa slik at vannstrømmen går mer parallelt, sprengne den store steinblokken utenfor utgangen til trappa oppe som skaper stor vannhastighet der fisken kommer opp. Det må også sprenges større volum for kulper i trappa og støpes nye terskler. inngang Øverfossen

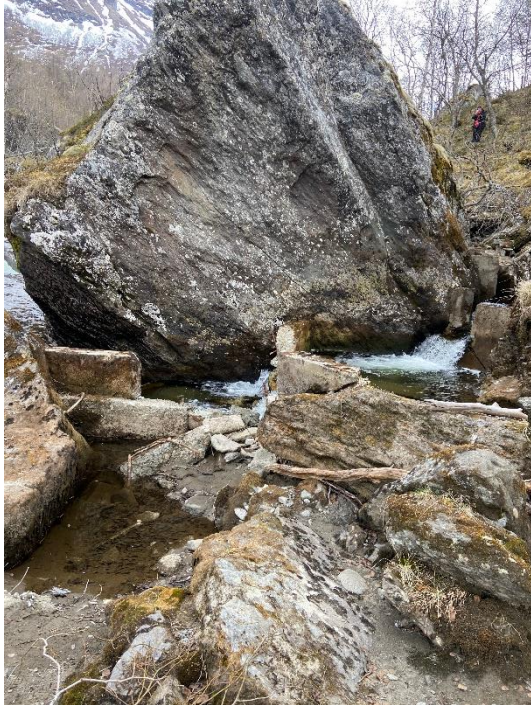
Figur 17. Ødelagte støpte terskler.

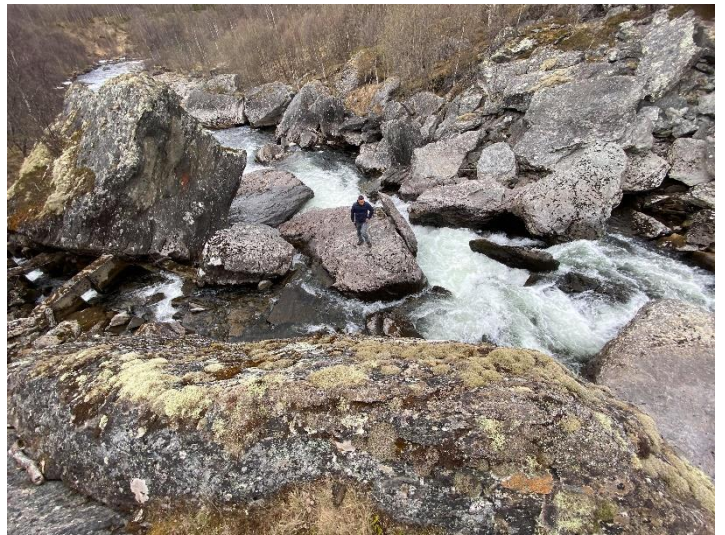
Figur 18. Trappas utgang som peker 90 grader ut i elva i en sving.

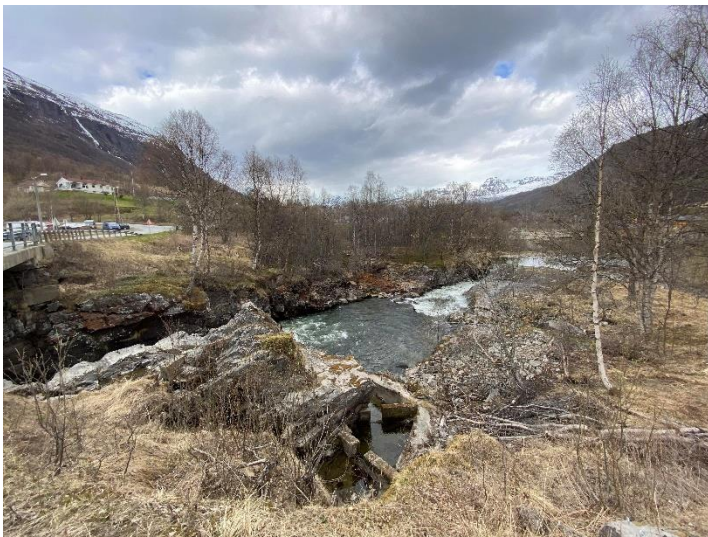
Trappa i Brufossen var siste stopp på befaringen. Den kan også leses om i Sintef sin rapport (figur 21). Under befaringen ble det vist til hvilke utbedringer/justeringer som bør gjøres. Slik Brufossen står i dag, kan fisk vandre opp (små mellomstore fisker), men lokalbefolkningen sier at fisken har problemer ved høyere vannføringer med å komme seg opp fra Notkulpen. Et annet alternativ ved høyere vannføring hadde vært at trappa kunne åpnes og stenges ved behov. Inngangen av trappa med to åpninger må justeres slik at alt vannet kommer i en samlet stråle (figur 20). Også her må kulpene justeres slik at de blir dypere og med mere skjul for oppvandrende fisk.

Figur 19. Brufossen. Viser hvor kanalisert strømmen blir nedfor brua ved svaberget.

Det ble under befaringen også diskutert at det gunstige ved Brufossen hadde vært å forbedre hele strekken fra brua og ned 200 meter slik at den ble litt bredere og vannet kunne gått over svaberget der, slik at ikke alt ble sentrert/kanalisert (figur 20)).

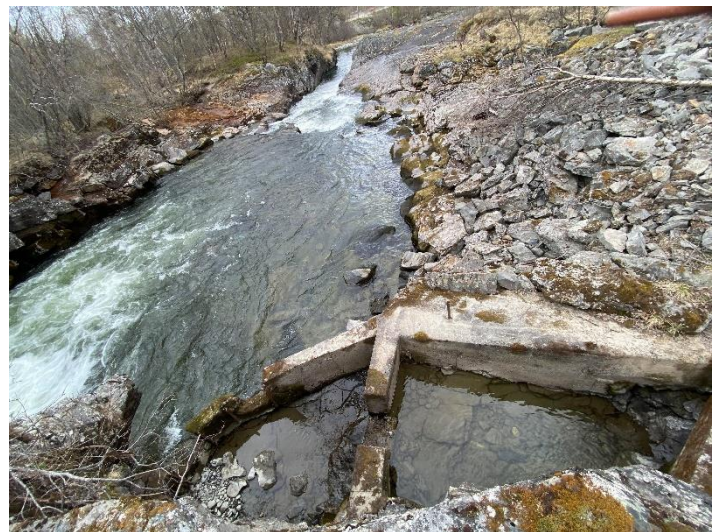
Figur. 20. Nedre del av laksetrapp i Brufossen.
