# Referat fra befaring i forbindelse med vannmiljøtiltak i Manndalselva, Kåfjord

**Dato 27. Mai 2021**

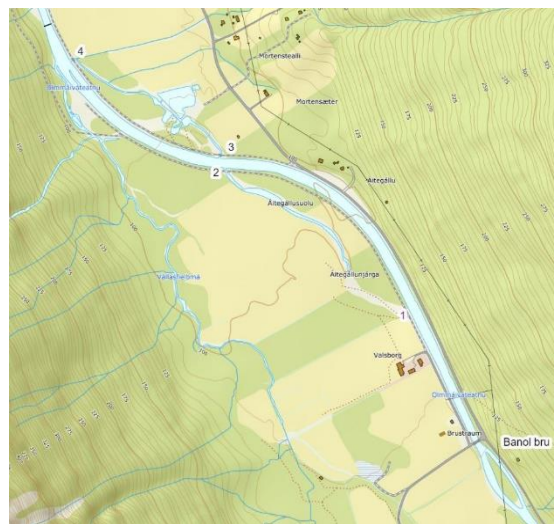
Figur 1. Kart over punktene 1-4. Start Banol Bru

MJFF ønsker blant annet å jobbe for å gjenåpne en del av de gamle elveløpene fra Banol bru og ned til Øverfossen. Elvestrekket ovenfor Banol bru har bedre forhold og MJFF ønsker å få fisken til å gå lengre opp i disse områdene, men det krever at det gjøres tiltak i den kanaliserte delen fra Banol Bru og ned til Øverfossen. Det er et prioritert område hvor omtrent 80% er sterkt berørt av kanalisering, spesielt de første 3 km i luftlinje fra Banol bru og ned til Kjerringdalsbrua er sterkt prioritert da dette området er veldig kanalisert (figur 1)

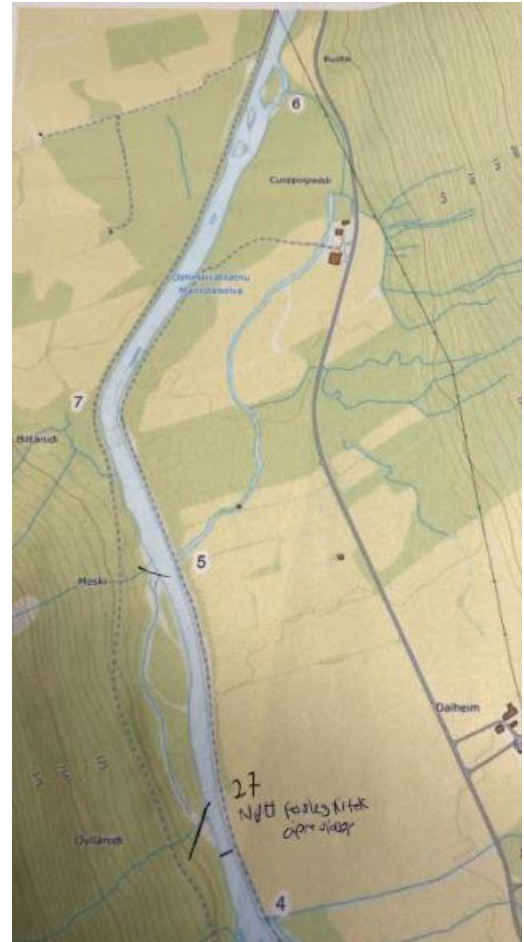
Figur 8. Kart over punktene 4-7. Inkluderer også nytt punkt 27.

Under befaringen på vei ned fra Kjerringdalsbrua ble det på kartet diskutert for mulighetene for å åpne et gammelt elveløp ved brua (Figur 8). Elveløpet er ikke helt gjengrodd, og ved gjenåpning vil det kun erodere mot fjellet (figur 9). De fjernede massene fra gjenåpningen vil være vasket og kan brukes til andre biotopiltak. Den gjenåpnede bekken vil kunne få tilsig fra fjellet, men krever også hevelse av vannspeilet fra hovedelva for å få gjennomstrømming. Tiltaket trenger tillatelse fra grunneier.

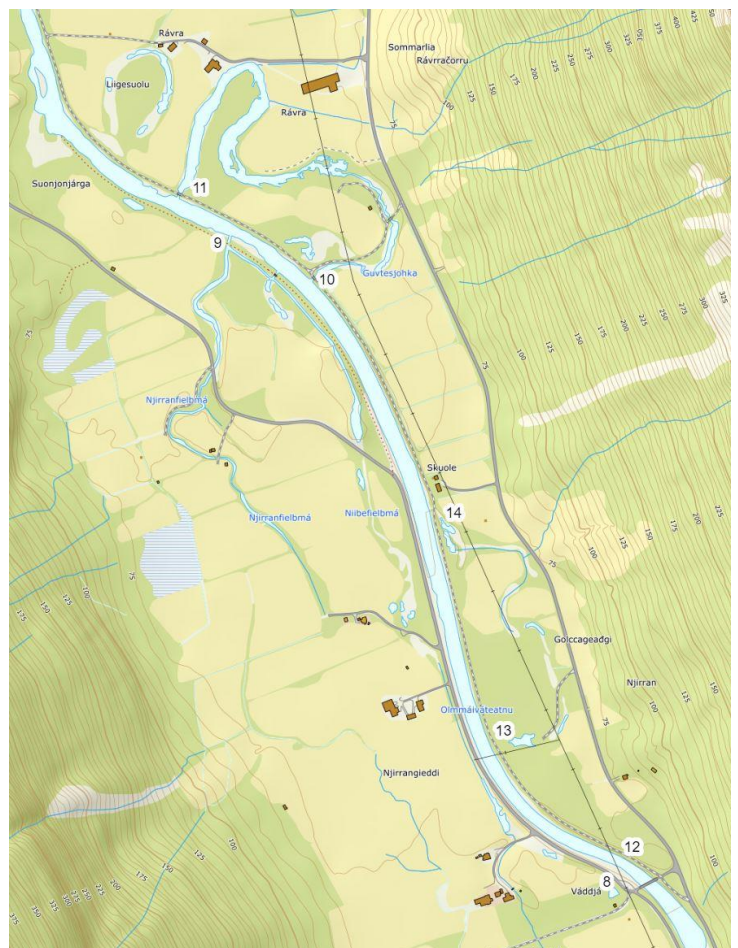
Figur 11. Kart over punktene 8-14. Kartet er fra MJFF sitt forprosjekt.

Her ønskes det å åpne opp for vanntilførsel til Nibefjelbma og Njirranfjelbma som har felles utløp ved punkt 9.

Et eventuelt innløp til dette vannsystemet vil komme til å krysse kommunal og privat vei. Ved krysningspunkt Njirranfjelbma og kommunalvei, er det allerede skiftet ut stikkrenner med stor dimensjon for å optimalisere vannføring i gytebekken Njirranfjelbma.

Dette er et ambisiøst tiltak og er ikke høyest prioritert, men samtidig må også tiltakene vurderes opp mot forhåpentligvis ny kunnskap og sikkerhet for flom.

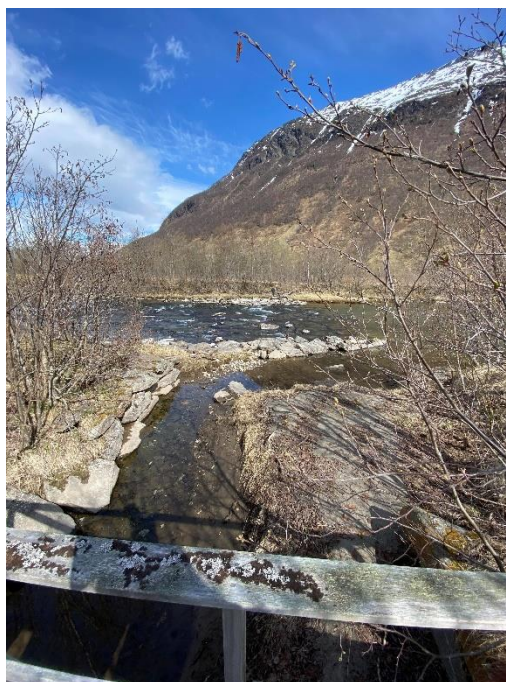
Figur 15.

Broen skulle egentlig vært plassert ved punkt 9 ved utløpet til Njirranfielbmá. MJFF ønsker å senke utløpet fra Njirranfielbma slik at fisk kan gå inn der fra Manndalselva og få tilgang på gyteområder.
